## **DESCRIPCION Y ANALISIS DEL CASTILLO**

## **DESCRIPCION DE LAS DISTINTAS ESTRUCTURAS Y AMBITOS DEL CASTILLO.**

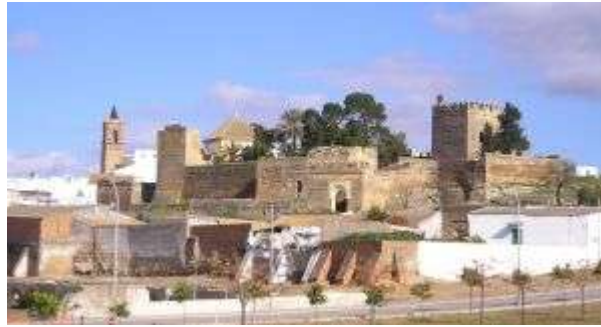
Situado al sur del pueblo y del casco antiguo. Se levanta sobre la pendiente oeste de un promontorio de cota 141 m., máxima de los alrededores, próximo a la cornisa del alcor, dominando la vega.

En la actualidad está incluido dentro de la parcela urbana formada por las calles Jorge Bonsor, Castillo, Real y Camino de las Minas. Al norte y oeste, limita con los corrales de las casas de las calles Castillo y Real, que se adosan a su muralla ocupando el foso relleno. Al sur y este, está rodeado por un olivar propiedad del castillo.

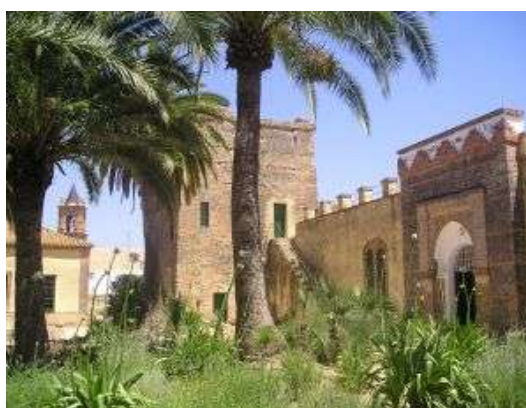
#### Torre norte o del Duque.

Esta torre era la mejor conservada cuando Bonsor acometió su restauración en 1.902. Fue convertida en dormitorio para la servidumbre y en su paramento NE se le adosó la cocina y el lavadero.

Su planta, de 8'60 m. de lado, no es perfectamente cuadrada, sino con una ligera tendencia romboidal por error de ejecución. En su frente NW está reforzada hasta la primera planta por un grueso talud, por lo que el espesor de base de este muro es de 3'60 m., siendo el de los otros muros muy irregulares.

En cuanto a los materiales y técnicas de construcción, se levanta la torre sobre basamento de 1'35 m. de sillarejos, con las esquinas de cantería bien escuadradas. En este primer cuerpo se dispone la línea de saeteras. Un segundo cuerpo, hasta la primera planta, se alza de mampostería de mediana piedra alcoriza bien trabada y esquinas reforzadas de sillares. El tercer cuerpo, que se corresponde con la planta principal, lo forman nueve cajones de tapias con las esquinas reforzadas de cantería hasta media altura.

Las restauraciones efectuadas en 1.902 afectaron principalmente a la esquina sur, que estaba semiderruida y fue reparada con ladrillos, y a la mitad inferior del paramento SE que se reforzó con verdugadas de ladrillo y piedra alcoriza.

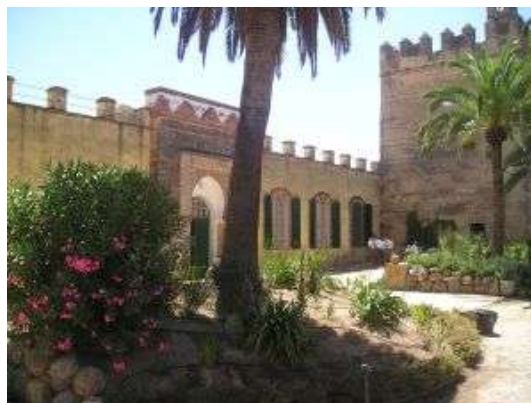
#### Torre este o de la Campana.

Según documentación fotográfica de ese momento, esta torre todavía no había sido restaurada en 1.907, hallándose derruida la esquina oeste. Fue acondicionada como dormitorio de Bonsor y su denominación viene de la campana que remata su azotea.

Su planta es bastante cuadrada y sus lados oscilan entre 8'75 y 8'85 m. debiéndose estos errores a que sus ángulos no son perfectamente rectos. El grosor de sus muros es de 2'10 m. y posee dos plantas y azotea.

Los materiales de construcción empleados en la torre son la mampostería para los primeros 50 cm. con sillares en las esquinas, y el resto, de tapial muy restaurado a principios de siglo con pequeña mampostería alcoriza.

La esquina oeste ha sido dos veces reconstruida con pequeña piedra alcoriza entre verdugadas de ladrillo.

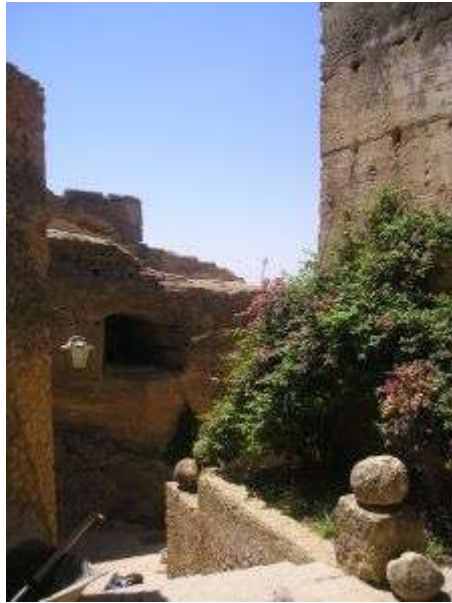
Torre sur o Mocha.

Su denominación viene por haber perdido en época que desconocemos toda la primera planta y la azotea.

Su planta es la más irregular, en forma de trapecio, siendo el lado SE el que no posee los ángulos rectos. La irregularidad se debe a que este muro sigue la dirección de un afloramiento del alcor de base, a cuya cresta se adapta.

La torre se cimienta sobre el alcor, que fue cortado a plomo por Bonsor para crear el nuevo acceso al castillo. Se niveló el terreno con zócalo de mampostería alcoriza sobre la que se dispuso el tapial, cuyas dos primeras hiladas están entre verdugadas de ladrillos. A nivel de la primera planta conserva el arranque de los sillares que la reforzaban hasta la azotea.

Los muros fueron restaurados a principios de siglo con un revestimiento de pequeña mampostería alcoriza que contrasta claramente con la obra original.

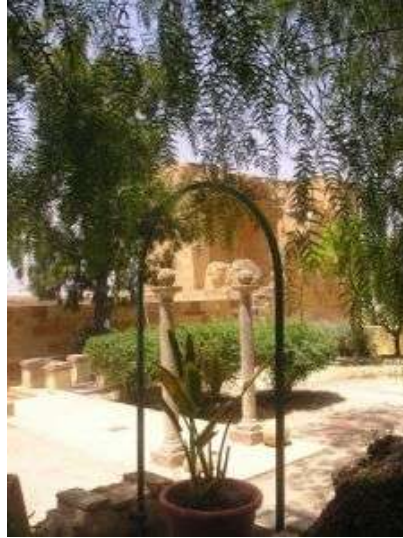
**Torre oeste o derruida.**

Es la torre donde mejor podemos observar sus elementos originales ya que en ella sólo realizó Bonsor ligeras obras de consolidación sin acondicionarla para uso alguno.

El robo sistemático de la cantería de refuerzo provocaría en el siglo pasado el derrumbe parcial de la esquina este y de sus bóvedas.

Es de planta ligeramente trapezoidal, siendo su lado NE el que no conforma ángulos rectos. La longitud de sus muros oscila entre 8'10 y 9 m. y sus grosores entre 2 y 2'20 m.

La torre se cimienta sobre el alcor, nivelándose mediante zócalo con paramentos de mampostería, que en el lado SW se disponen en forma de talud. Las esquinas son de sillares y el resto de sillarejos y piedra alcoriza de mediano tamaño con ripios y enfoscado de argamasa. El interior del zócalo se rellena de tapial y trozos de ladrillos.

Sobre este basamento se levanta la torre de tapial que a partir de la primera planta refuerza sus esquinas con machones de cantería. La torre conserva parte de la cornisa de ladrillos a tizón y el parapeto de tapial.

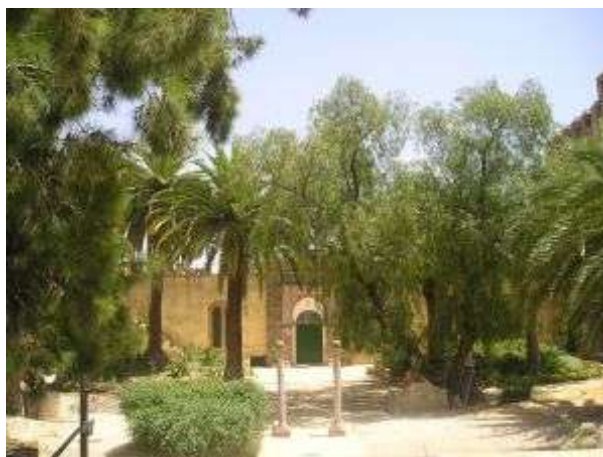
### EL PATIO DE ARMAS.

El patio de armas, contenido por los cuatro lienzos de muralla y de unos 750 m<sup>2</sup>., fue convertido por Bonsor en jardín con abundante arbolado, caminos y parterres. A él se accedería por el lienzo de muralla NE, frente a la entrada del castillo.

Bonsor representó en su plano de la fortaleza algunos muros, en la actualidad no visibles, que serían restos de estancias adosadas al interior del muro NE.

Antiguos son también el pozo con brocal reconstruido y un silo excavado en el alcor. Este silo, junto con otros que se conservan en el olivar, fuera del castillo y bajo la cochera, parecen ser de época muy anterior a la fortaleza medieval.
